ЭЛЕКТРИЧЕСТВО СЕТИ

Опыт эксплуатации турбин типа Т-100-130 с установленными сотовыми уплотнениями

- Сахнин Ю.А., ЗАО “Уральский турбинный завод” (УТЗ), г. Екатеринбург
- Ушинин С.В.¹, канд. техн. наук, ООО НПП “АРМС”, Москва
- Голованов О.А., ООО НПП “АРМС”, Москва

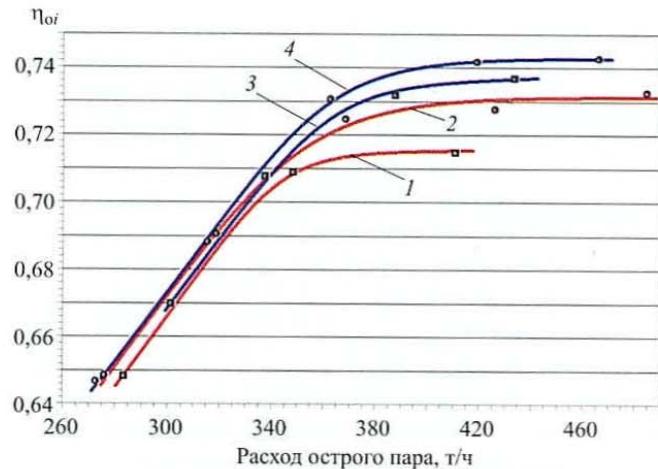
Сопоставление внутренних относительных КПД ЦВД на режимах с включённой и отключённой регенерацией высокого давления до и после установки надбандажных сотовых уплотнений ЦВД показало, что расхождение их значений изменилось от 1,5% (до реконструкции) до 0,5% (после реконструкции). После установки сотовых уплотнений внутренний относительный КПД ЦВД увеличился во всём диапазоне расхода свежего пара², а его прирост на режимах, близких к номинальному, составил 1,4%, что соответствует увеличению мощности на 0,56 МВт.

Анализ графических зависимостей, приведённых на рис. 1, позволяет сделать заключение о снижении суммарных надбандажных протечек и соответствующем увеличении “плотности” проточной части ЦВД за счёт уменьшения радиальных зазоров, достигаемых при установке сотовых

Рис. 1. Изменение внутреннего относительного КПД ЦВД турбины Т-110/120-130-4 ст. № 2 ТЭЦ-21 ОАО “Мосэнерго” до (кривые 1 и 2) и после (кривые 3 и 4) установки сотовых надбандажных уплотнений:

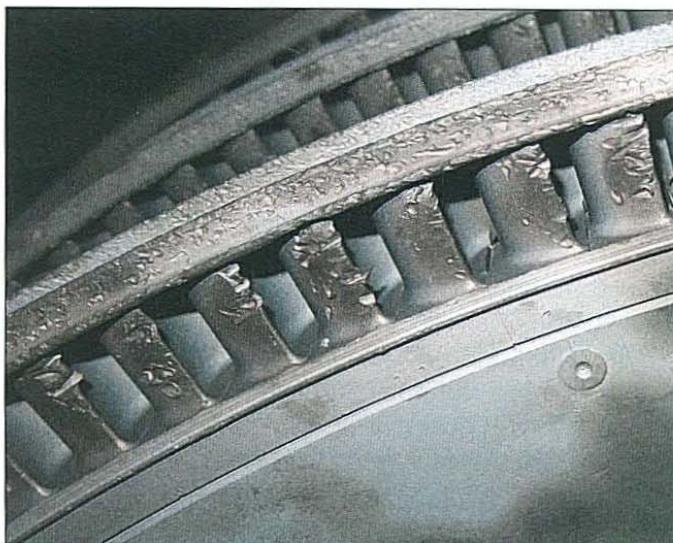
a)

а – рабочие лопатки, бандажи и уплотнительные гребни первой ступени; б – сотовые уплотнения одной из ступеней

При вскрытии турбины на первой ступени ЦВД были отмечены многочисленные повреждения входных кромок лопаток (рис. 2, *а*), а также износ уплотняющих гребней на роторе и сотовой поверхности надбандажных уплотнений (рис. 2, *б*). Далее по ступеням высокого давления уровень повреждений снижался по мере уменьшения размеров пролетающих через лопаточный аппарат частиц и оседания их в статорных узлах проточной части. Инородные предметы извлекались

как в виде отдельных мелких фрагментов (рис. 3, *а*), так и в виде достаточно крупных кусков (рис. 3, *б*) спёкшегося металла (до 98 г из ступени). При ремонте выполнено восстановление сотовых уплотнений восьмой ступени, на остальных ступенях удалены инородные предметы, уплотнения признаны годными к дальнейшей эксплуатации.

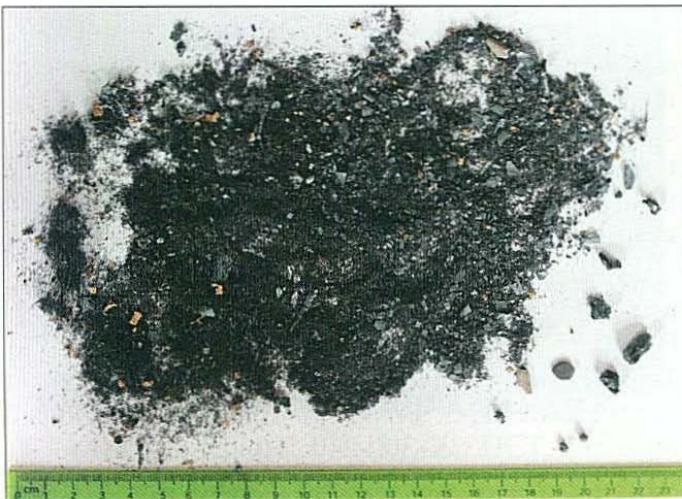
a)

Рис. 3. Металлические инородные предметы, извлечённые при вскрытии ЦВД с сотовыми надбандажными уплотнениями:

а – мелкие фрагменты; *б* – крупный кусок

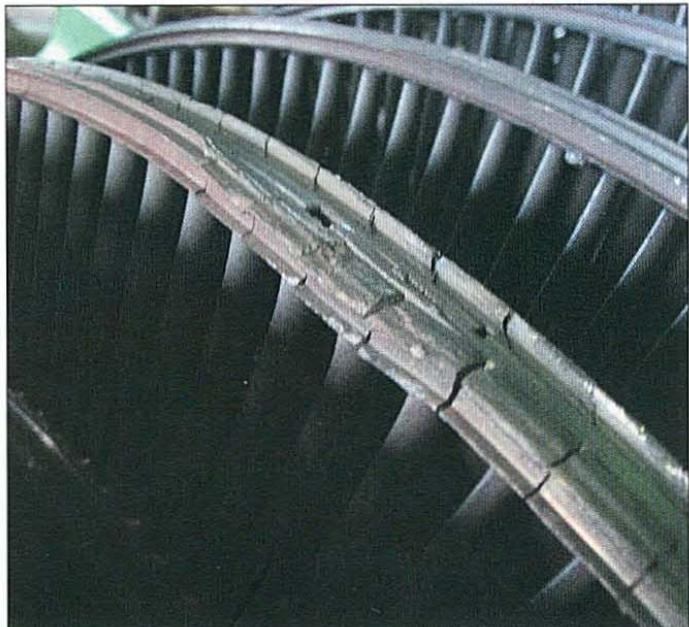
а)

Рис. 4. Повреждения ступеней ЦСД с осерадиальными уплотнениями от попадания инородных предметов:

а – рабочие лопатки, бандажи и уплотнительные гребни 22-й ступени; *б* – металлокерамические уплотнения 22-й ступени

Надбандажные уплотнения ЦСД с металлокерамическими вставками получили более серьёзные повреждения (рис. 4): осерадиальные уплотнения, бандажи и рабочие лопатки были деформированы и заменены при ремонте.

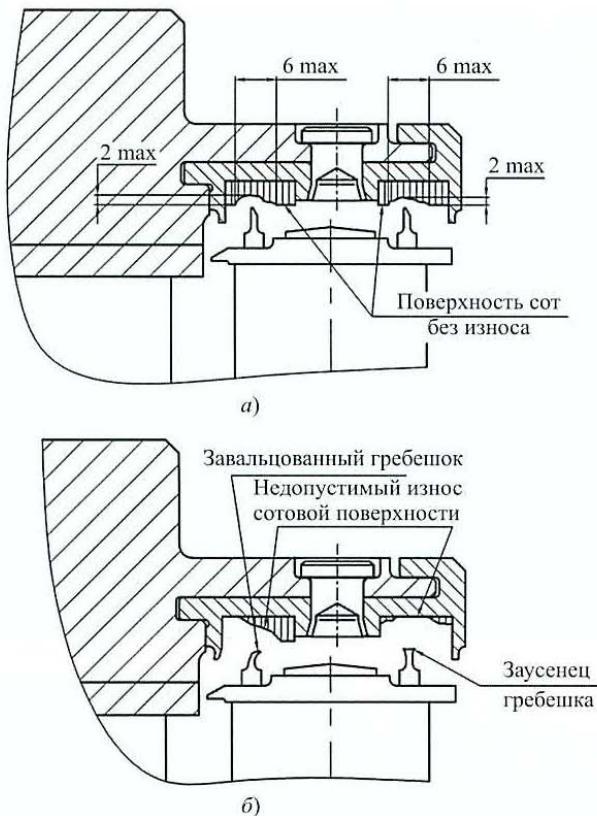
Рис. 5. Параметры износа и повреждения сотовой поверхности:

a – допустимый износ; *б* – недопустимый износ

На рис. 5 показаны основные параметры, характеризующие допустимый и недопустимый износ сотовой поверхности при дефектации уплотнений.

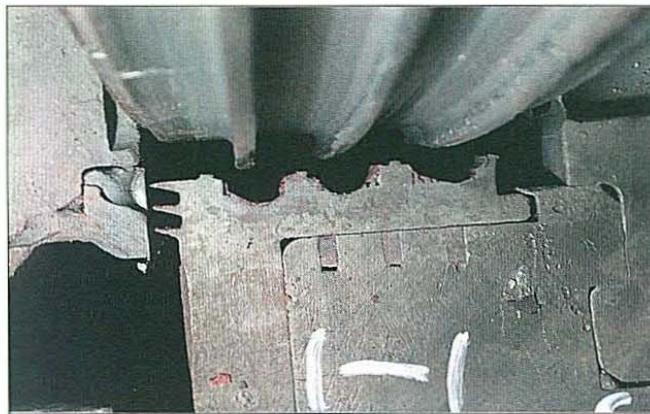
a)

а – надбандажные уплотнения со следами износа сотовой поверхности до основного металла вставки и повреждениями гребней бандажа рабочих лопаток; *б* – вставки надбандажного уплотнения после удаления остатков сотовой поверхности и подготовки для пайки новых сотоблоков; *в* – вставка надбандажного уплотнения после припайки новых сотоблоков; *г* – восстановленные сотовые вставки надбандажного уплотнения, установленные в проточную часть

На рис. 6 показаны основные операции по ремонту надбандажных сотовых уплотнений рядов I и II регулирующей ступени ЦВД паровой турбины Т-110/120-130-4, поврежденных при попадании инородных предметов в проточную часть турбины. До проведения пайки сот выполнены следующие подготовительные работы:

проточка обоймы направляющего аппарата в сборе с сотовыми вставками для удаления всех сотовых блоков, инородного металла с поверхности сотовых вставок, поврежденных участков уплотнительных гребней сотовых вставок;

демонтаж вставок уплотнений из обоймы регулирующей ступени;

полная тщательная очистка вставок от окалины, нагара и солевых отложений;

контроль основного металла вставок неразрушающими методами на отсутствие трещин.
